## L'accident de l'avioneta que tornava a Reus va ser causat per no seguir les normes de vol nocturn, segons Aviació Civil

*El pilot s'hauria desorientat al fer-se de nit i trobar-se amb núvols, perdent el control abans de caure al mar*

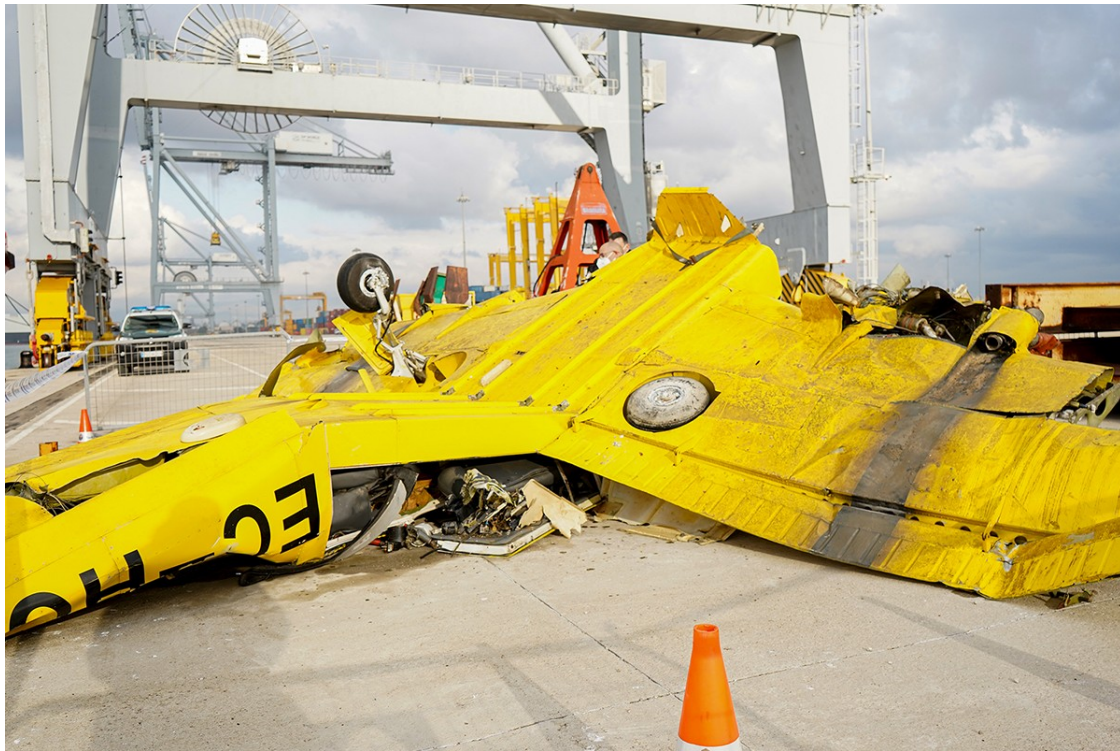
Les restes de l'avioneta de l'Aeroclub de Reus sinistrada el 3 de novembre, ja al port de Tarragona un cop descarregades per Salvament Marítim. | Port de Tarragona

Els investigadors apunten que la trajectòria final "és consistent amb" la pèrdua de referències visuals del pilot i l'eventual procés de desorientació espacial. En els últims minuts de vol, segons constata Aviació Civil, la trajectòria de l'avioneta Piper Seneca amb matrícula EC-HCA va ser "erràtica". Ja en els últims moments, va descriure una trajectòria de descens "amb un gran viratge en espiral i alta velocitat vertical". Hauria impactat contra la superfície del mar -unes 30 milles nàutiques al sud del delta de l'Ebre- en sentit invertit, situació coincident amb els danys que presentava l'aeronau.
