## El Museu del Ciment recupera i incorpora una part de la corona dentada del molí de clínquer

*La peça prové d'una donació de l'empresa Beton Catalán, SA i havia estat en funcionament a l'empresa Cabi, a l'antiga fàbrica de ciment de la Consolació de Cercs*

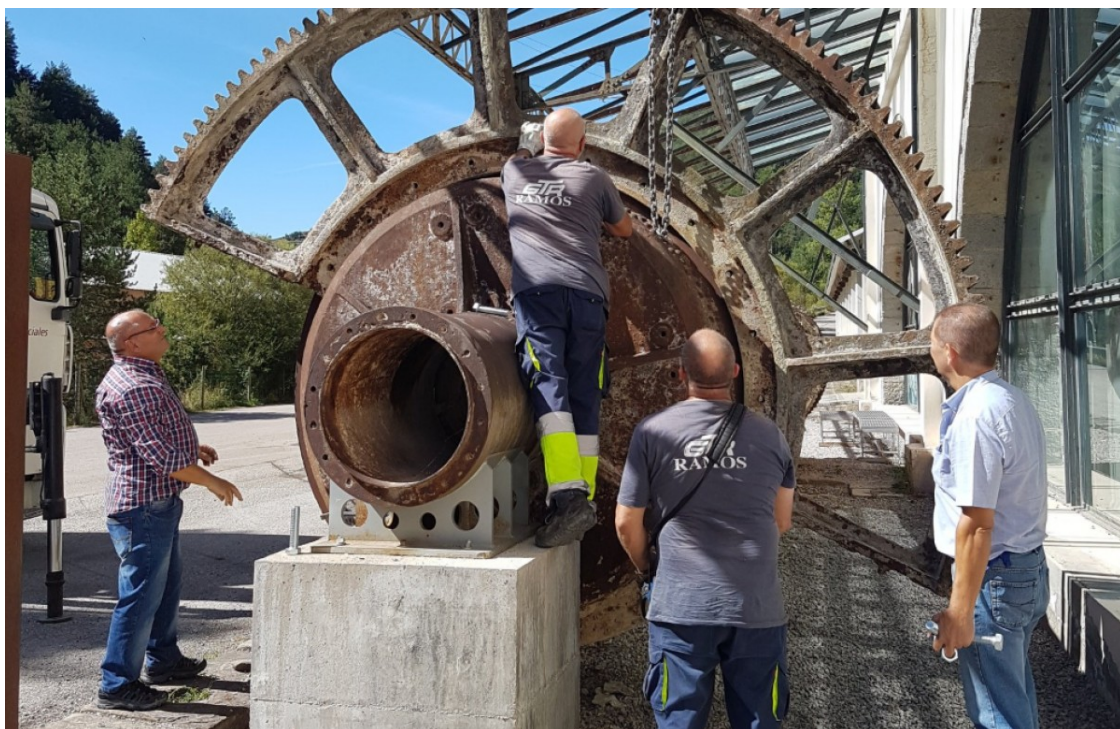
Instal·lació de la peça | Museu del Ciment

El Museu del Ciment Asland de Castellar de n'Hug, seu del Museu Nacional de la Ciència i de la Tècnica de Catalunya (mNACTEC), ha recuperat i instal·lat una part de la corona dentada del molí de clínquer que té exposat a l'entrada. Amb la incorporació d'aquesta corona dentada, l'objecte exposat guanya en realisme, ja que hi mancava aquesta peça des de la seva instal·lació al Museu el 2016.

El molí de clínquer és una peça fonamental per comprendre el procés d'elaboració del ciment. El molí incorpora una bomba de flux i es compon d'un cos cilíndric, de 10 metres de longitud i 2 metres de diàmetre aproximadament, en el qual es triturava clínquer per a l'obtenció de ciment. El
