Reparen d'urgència una coberta de l'església de Sant Martí del Puig de la Baga de Gisclareny per evitar-ne el col·lapse

La coberta d'una capella del temple s'havia esfondrat parcialment i es temia que caigués el sostre

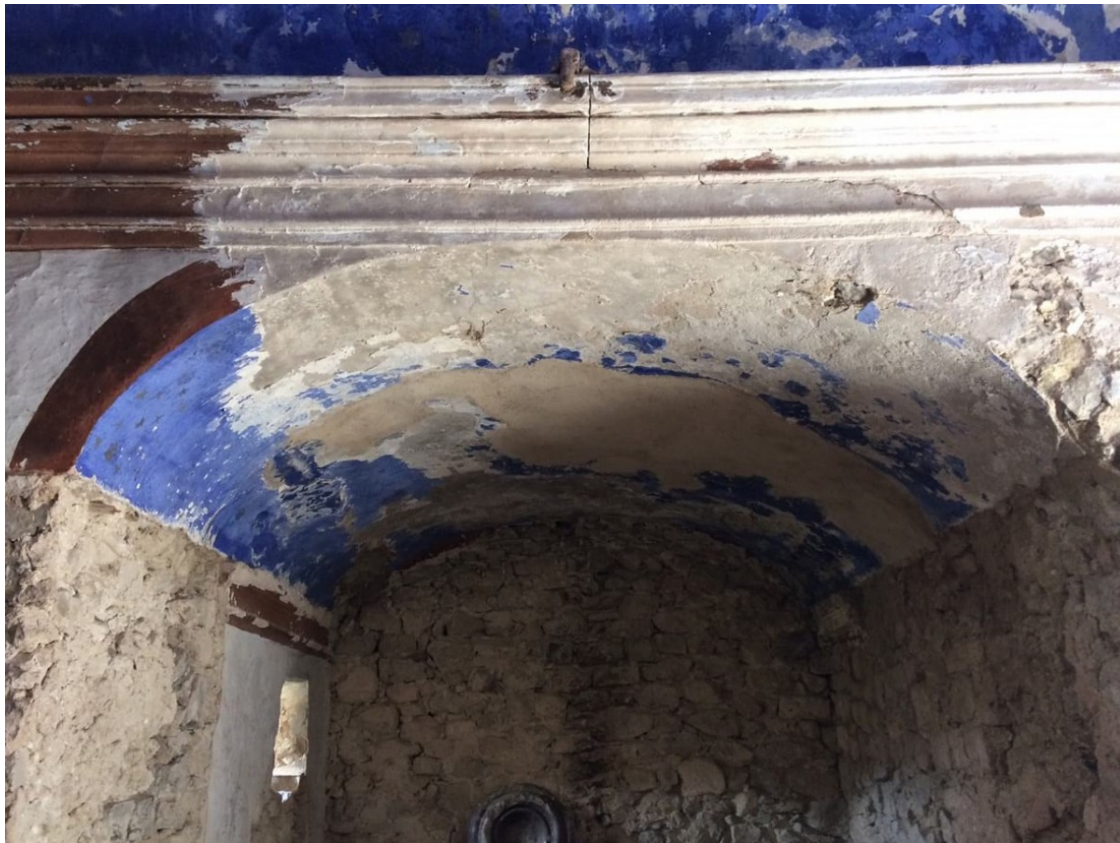
Reparació de la coberta d'una capella de l'església de Sant Martí del Puig de la Baga, a Gisclareny. | SPAL / Diba

El Servei de Patrimoni Arquitectònic de la Diputació de Barcelona (SPAL) ha iniciat els treballs de reparació i restitució d'urgència de la volta i la teulada de la capella de migdia de l'església de Sant Martí del Puig de la Baga, al municipi de Gisclareny. La coberta de la capella s'havia esfondrat parcialment i es temia el seu col·lapse del sostre, per la qual cosa se'n va plantejar la restitució, per evitar-ne la pèrdua i el progrés dels danys a l'interior de l'església.
