El tren de mercaderies de FGC accidentat a Sant Boi superava la velocitat permesa, segons la caixa negra

FGC diu que "no consta" cap trucada al centre de control després de la frenada d'emergència i abans de xocar

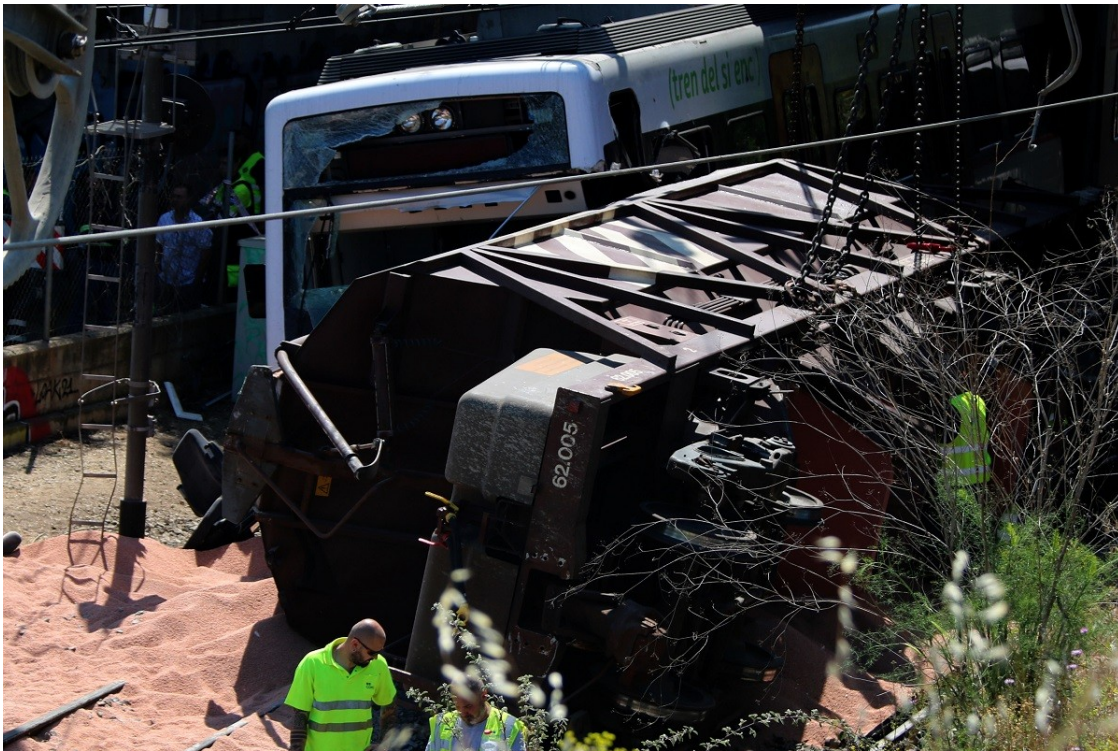
La col·lisió va afectar el maquinista del tren de mercaderies, que va morir. | ACN
