La Diputació de Lleida finalitza la recuperació de l'arc d'Adà de Llardecans

Els treballs han permès datar l'arcada a finals del segle XV i confirmar la seva pertinença a un gran casal de dues plantes

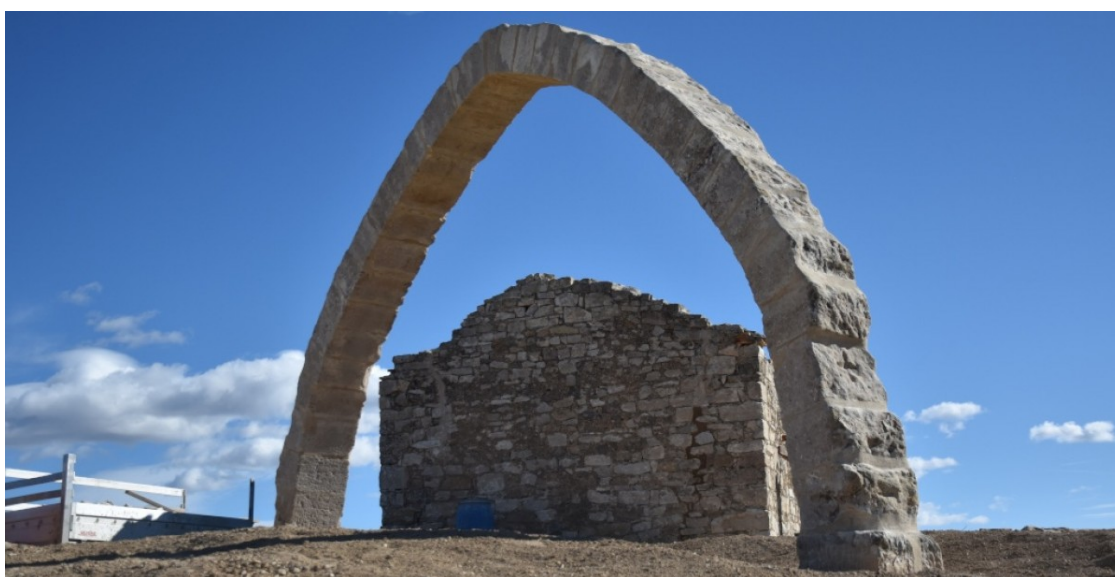
Imatge de l'arc d'Adà | Diputació Lleida

L'Arc d'Adà de Llardecans (Segrià) ja torna a lluir en tota la seva esplendor, després que aquesta setmana finalitzessin les obres de reconstrucció que s'hi ha dut a terme per redreçar l'emblemàtica estructura enderrocada accidentalment per un vehicle el 31 de març.

A finals del març, un vehicle va envestir l'Arc d'Adà, provocant la caiguda de les 34 dovelles que formaven l'arcuació apuntada, de 3,60 metres d'alçada i una mica més de sis metres de llum. El Departament de Cultura va fer una primera inspecció ja que l'indret és un BCIN, i també va denunciar els fets als Mossos d'Esquadra. La Diputació de Lleida va encarregar el projecte tècnic a la Secció d'Arqueologia i va habilitar una partida per fer front al pressupost de 28.000 euros per executar la reconstrucció.

En primer lloc, es va muntar l'arc al terra, comprovant el bon estat de la major part dels elements petris, tot i l'enderroc patit. Seguidament, es va efectuar una excavació arqueològica que ha permès determinar la cronologia de l'arcada a les acaballes del segle XV, així com confirmar la seva pertinença a un gran casal de dues plantes, de parets de tàpia i basament de pedres, les quals actualment són visibles i permeten entendre la funció, de vegades mitificada, de l'arcada.
